## FOTODOKUMENTACE

Stroj orloje před restaurováním

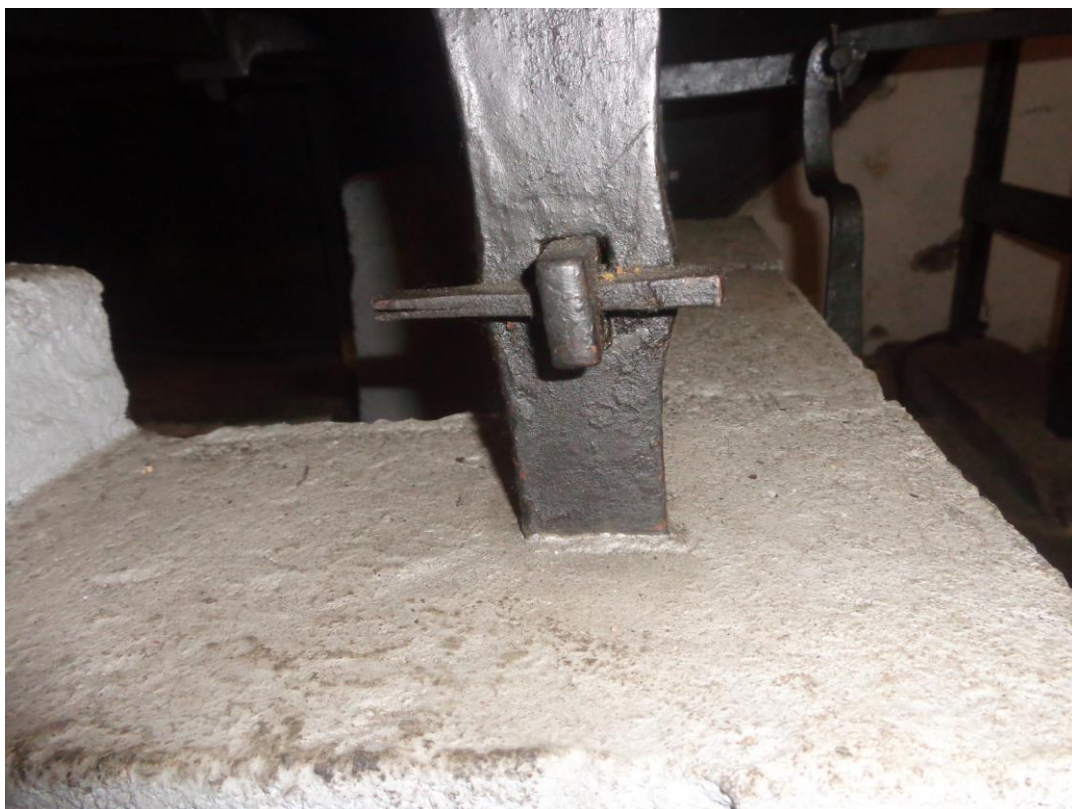
Zabetonovaná patka rámu bicího stroje

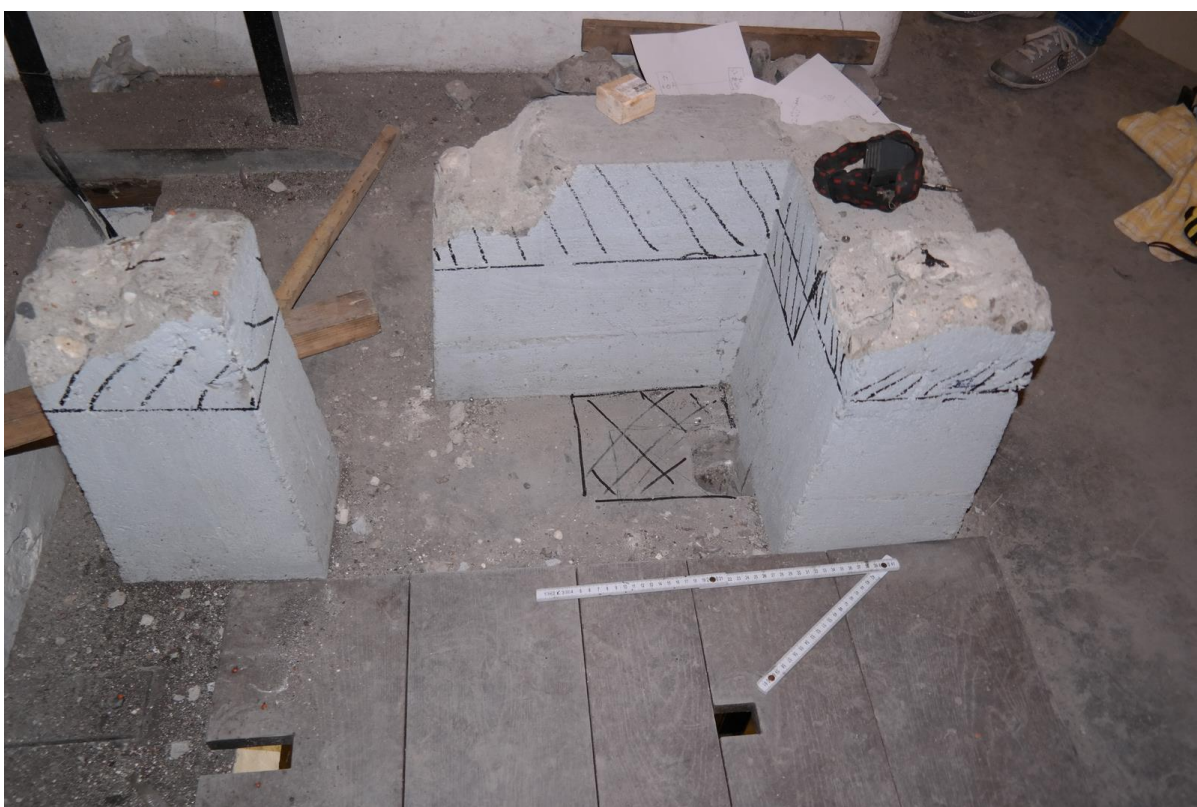
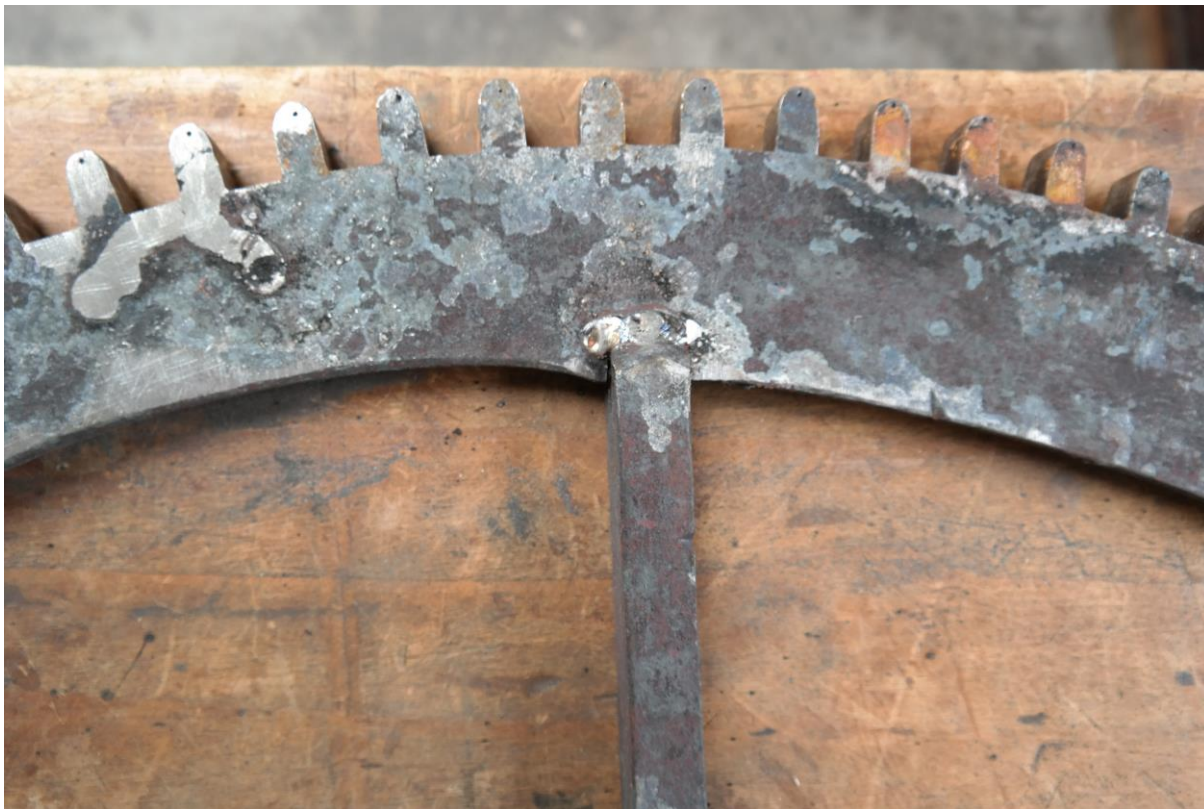
Poválečné sváry na paprscích kol

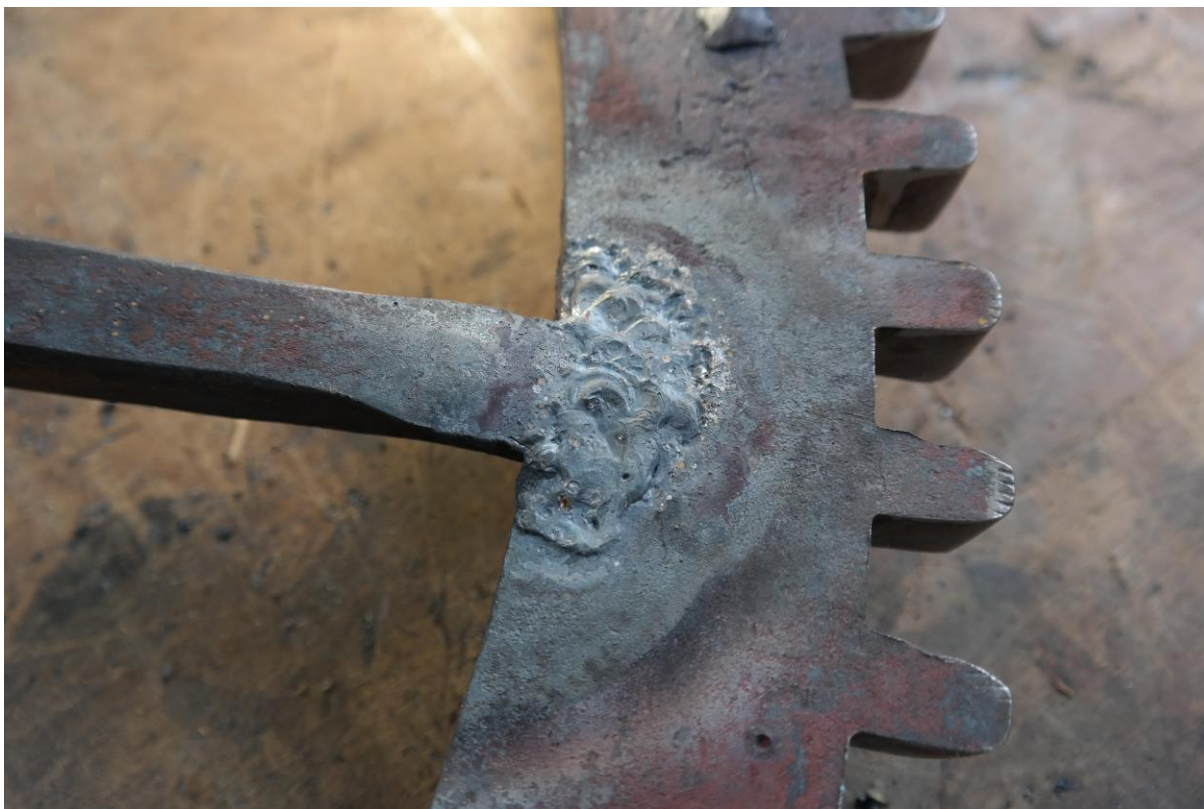
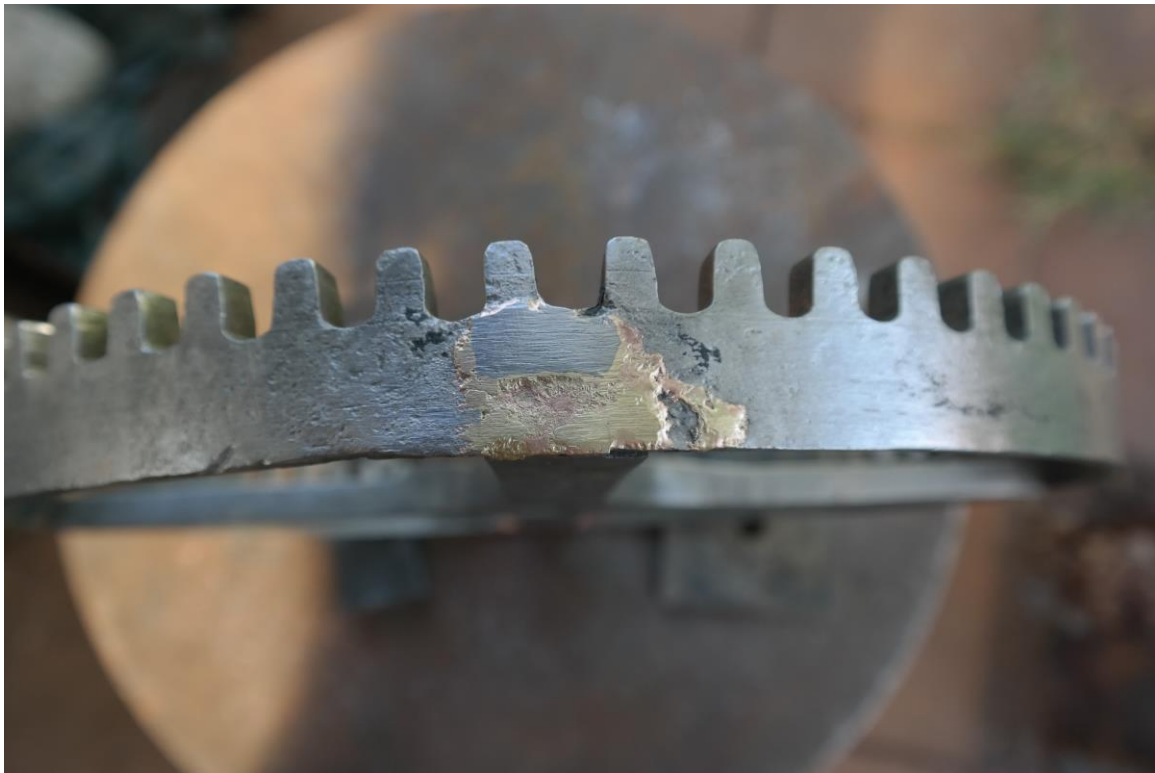
Poválečné sváry a spoje letované mosazí na paprscích kol

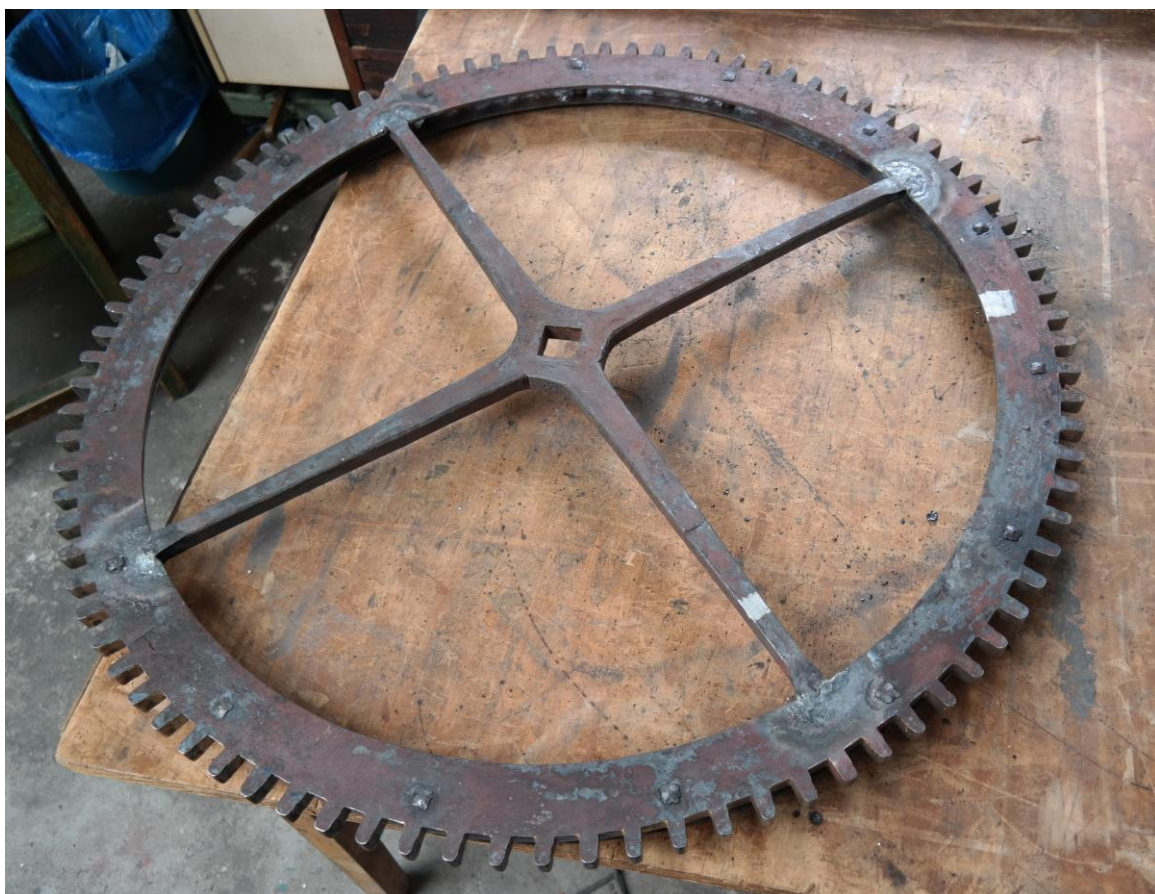
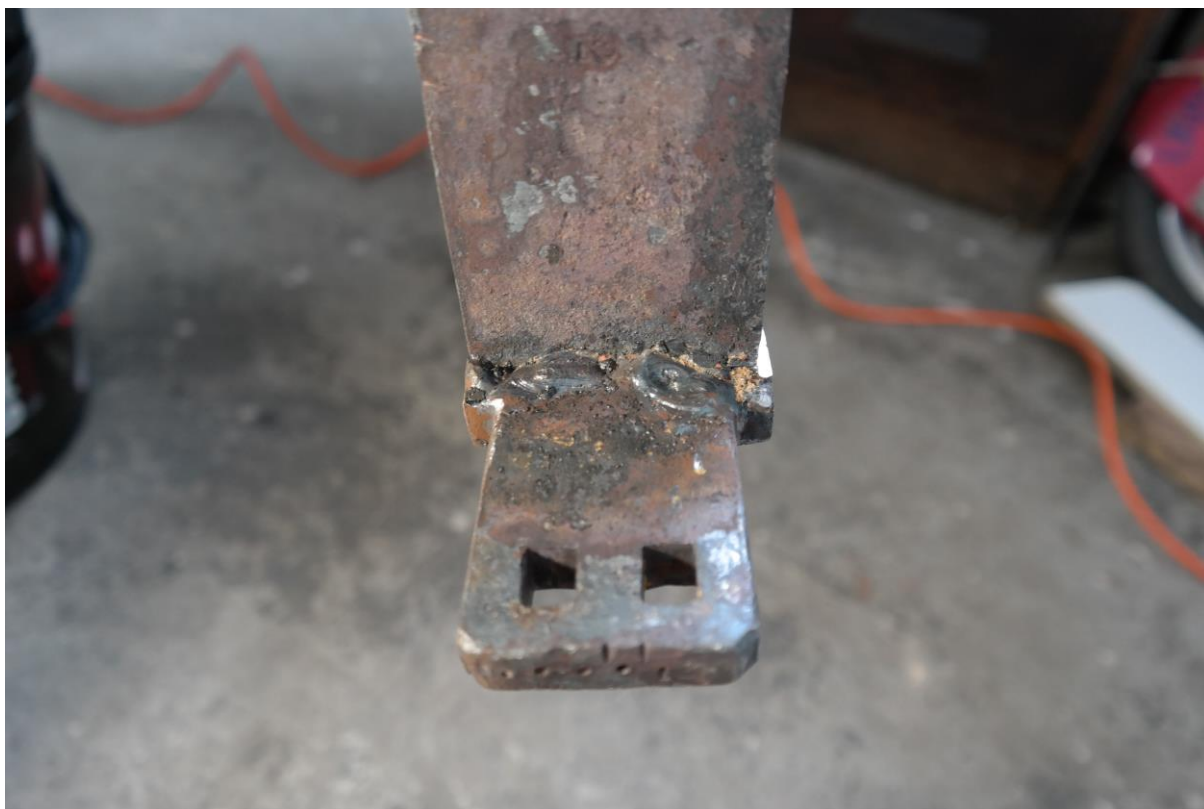
Poválečné sváry na rámu stroje před a po zaretušování

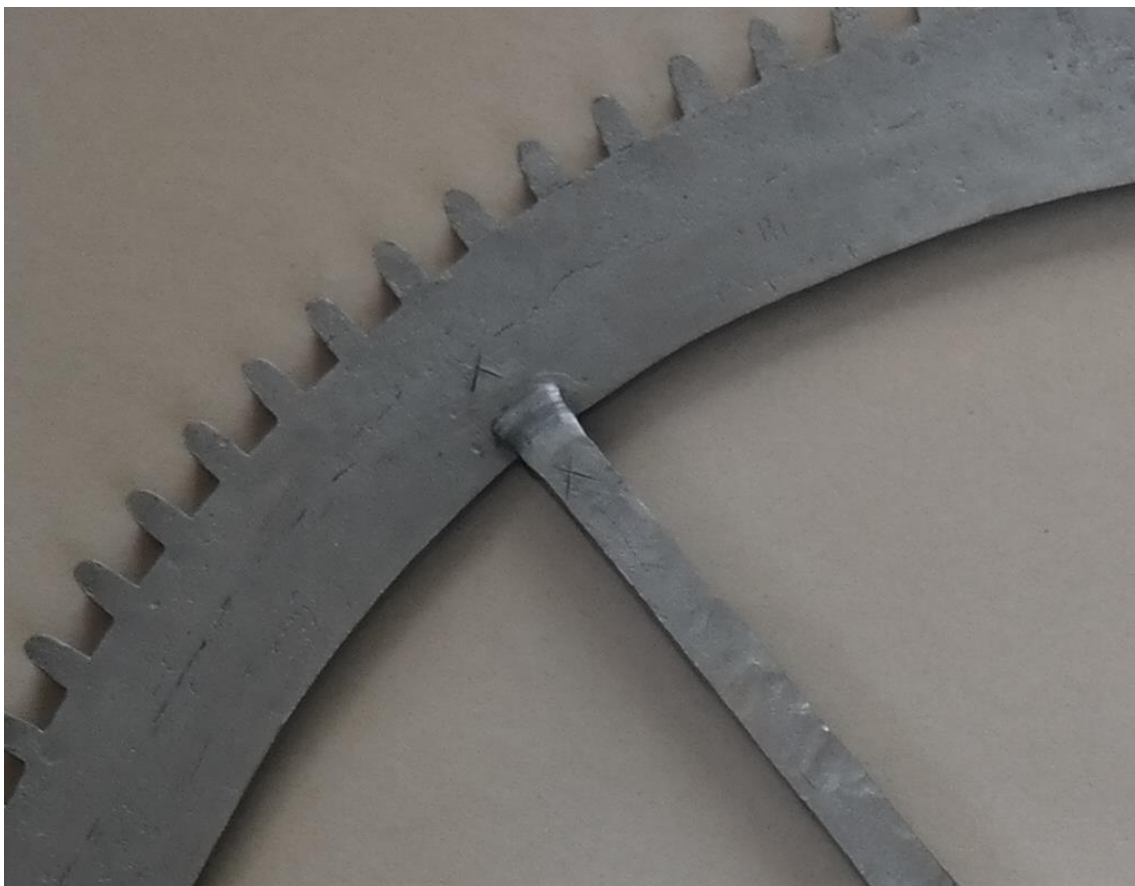
Dole silná vrstva okují patrně z požáru 8. května 1945

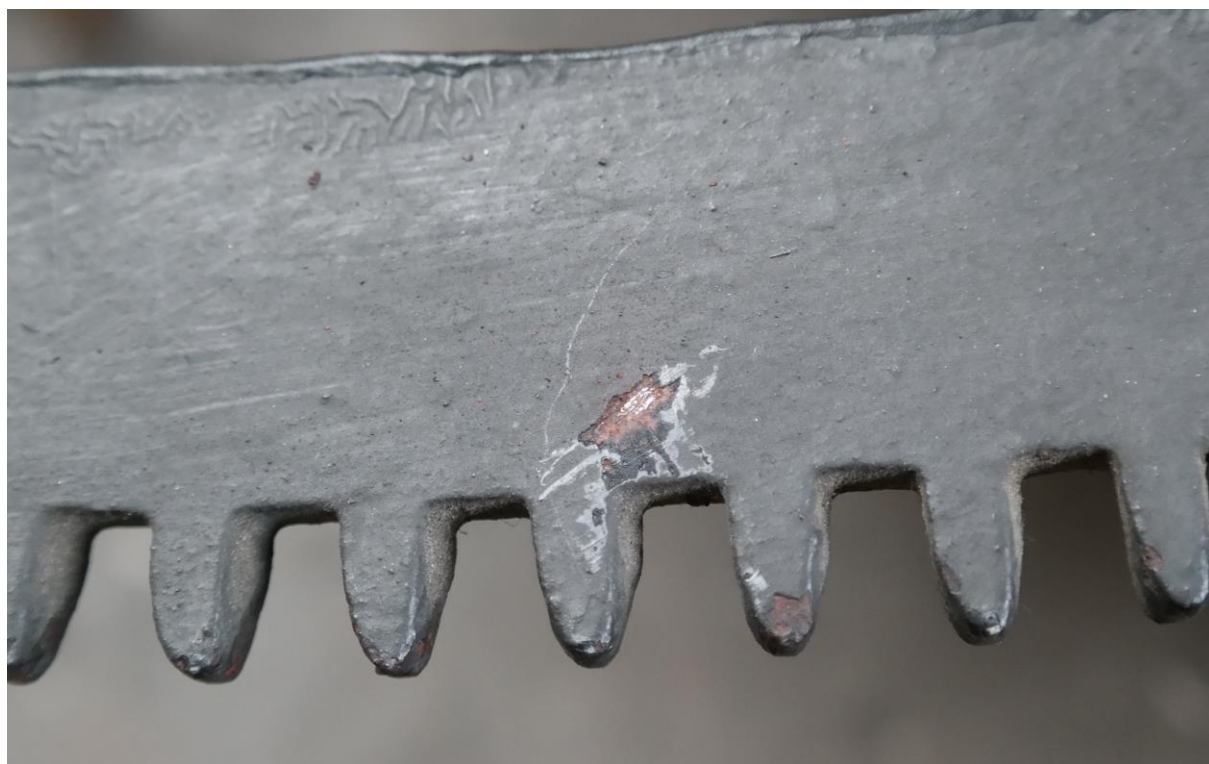
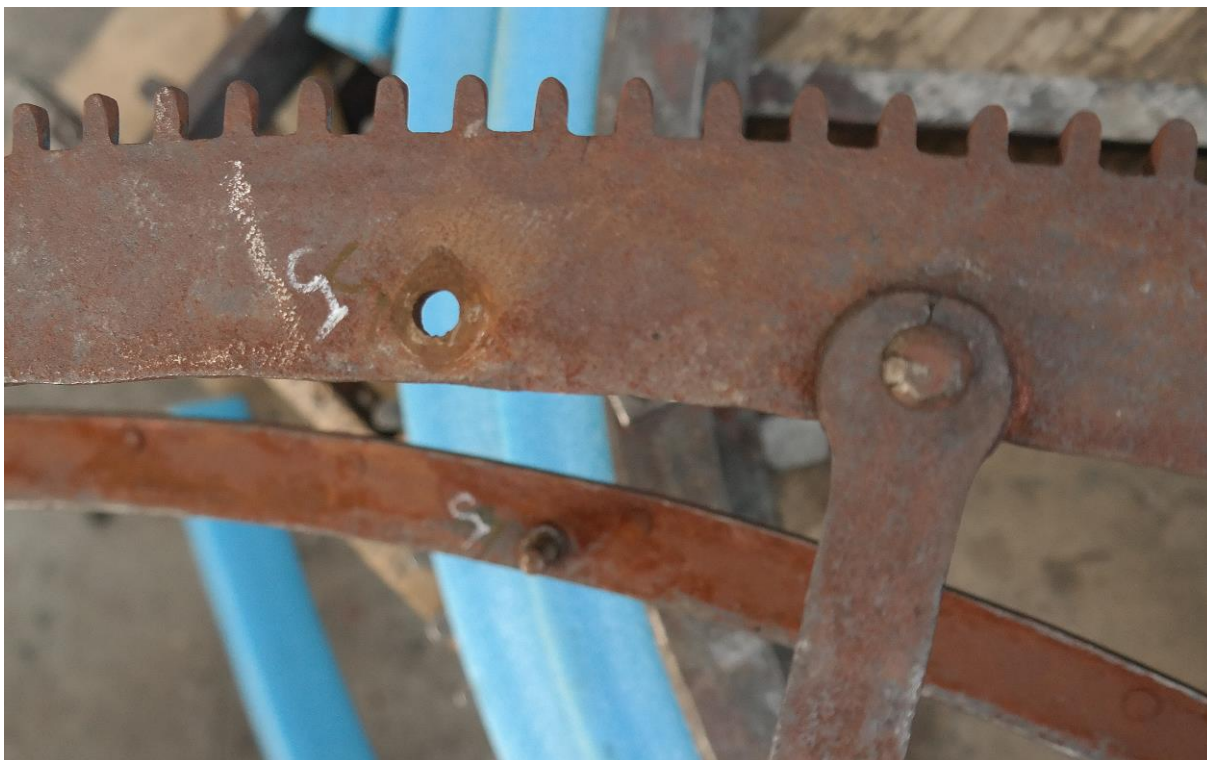
Koroze kalendářního kola po odstranění nátěrů

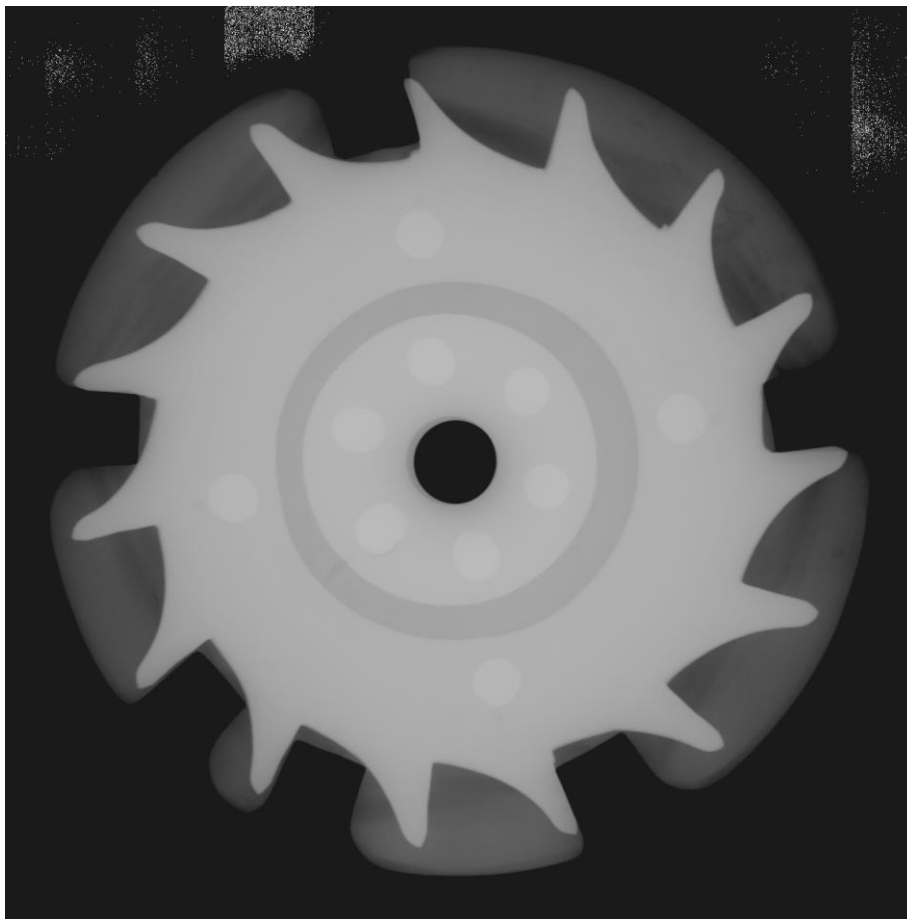
Dole pokřivený větrník apoštolského stroje před demontáží a opravou

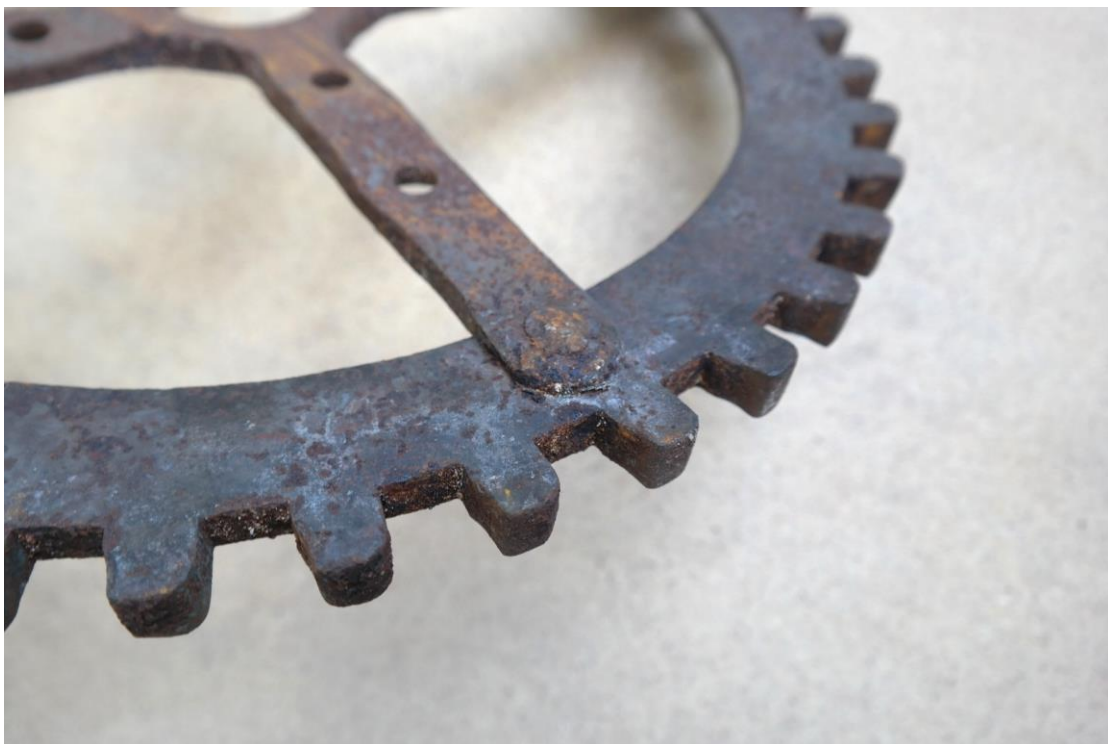
Detail silné vrstvy okují z požáru orloje v roce 1945

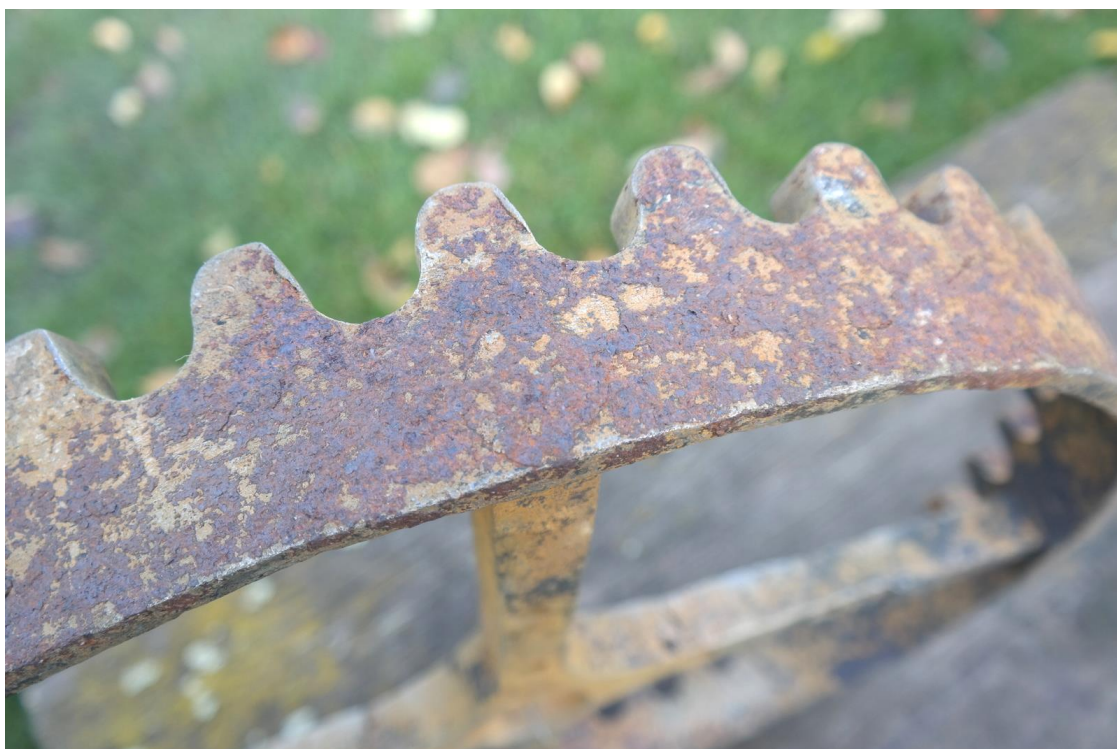
Detail silné vrstvy koroze na natahovacím kole jícího stroje orloje
