## Oprava Měsíčku orloje

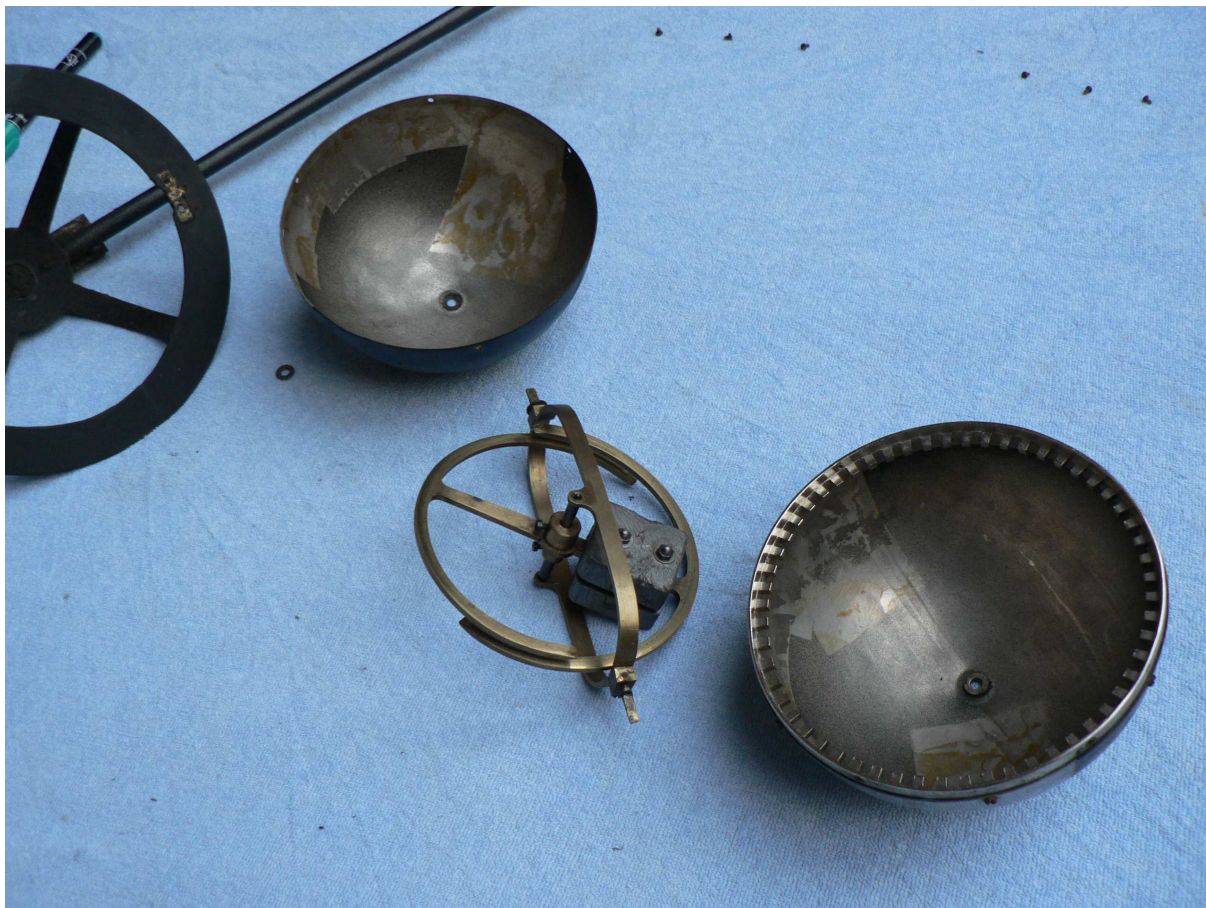
Měsíček po rozebrání

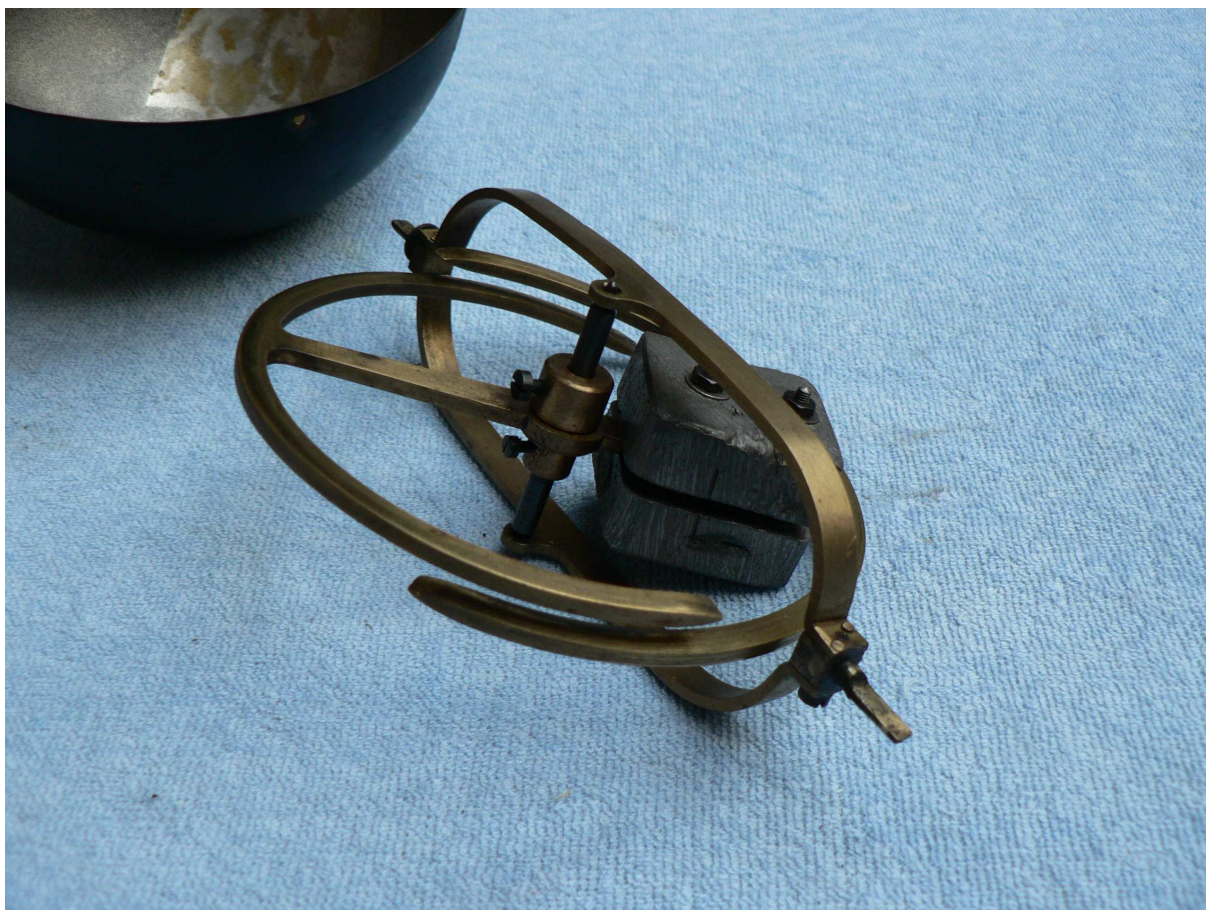
Rám šneku s ložisky šneku byl konstruován tak, že mezi šnekem a patní kružnicí šnekového kola nebyla prakticky žádná vůle.

Rám šneku s ložisky a se šnekem

Mírným přihnutím ramen rámu šneku s ložisky byla vytvořena bezpečná vůle mezi šnekem a patní kružnicí šnekového kola (cca 0,8 mm).

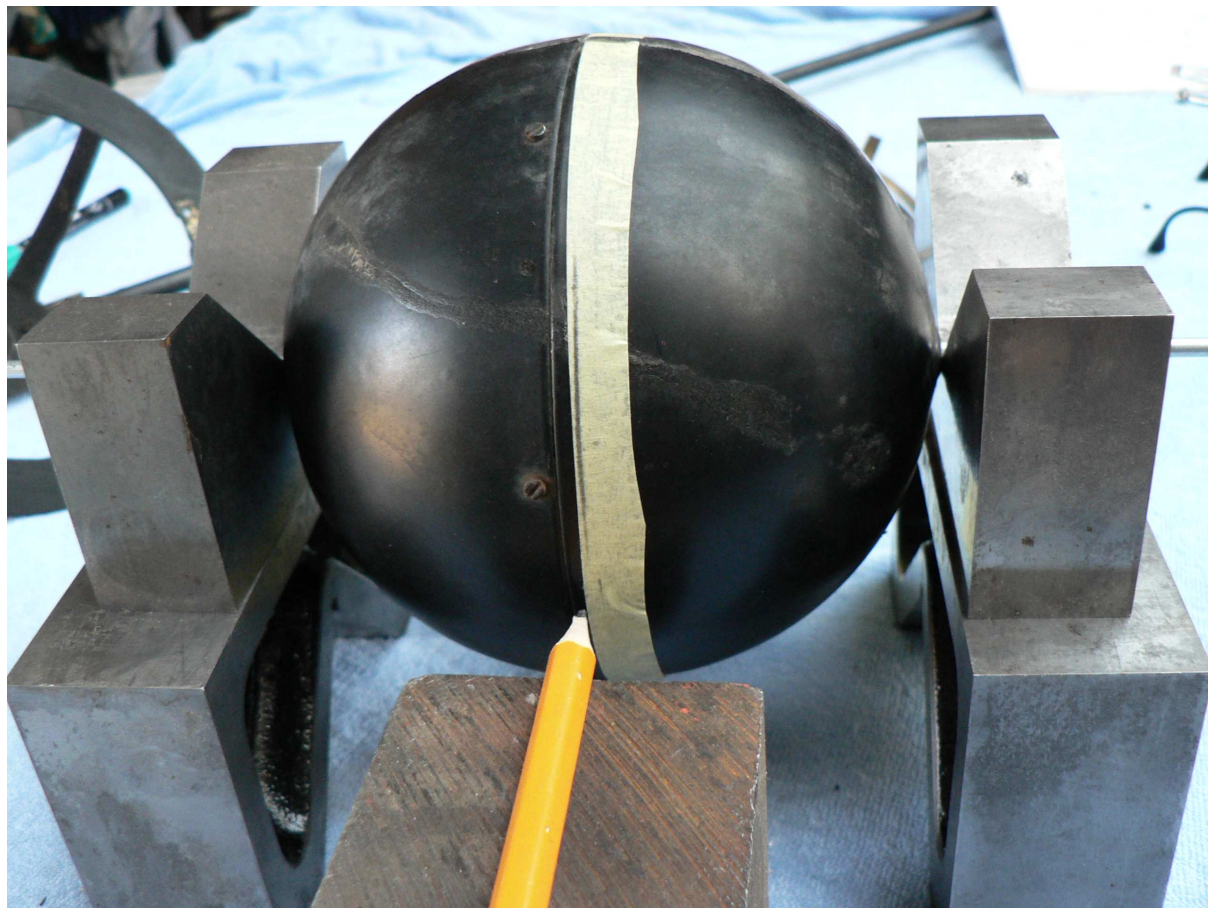
Ložiska v měsíční kouli byla zvětšena opotřebením a nebyla zcela v ose měsíční koule a tedy šnekového kola.

Kontrola vystředění měsíční koule, původní stav

Uvedené závady byly odstraněny. Byly obroušeny konce šroubků přecházející do dráhy šneku. Obroušení bylo provedeno malou rychloběžnou brusku napřed u jedné a poté i u druhé polokoule. V obou měsíčních polokoulích byla zhotovena nová mosazná ložiska. Nová ložiska byla posunuta oproti původnímu ložiskovému otvoru mírně tak, aby bylo dosaženo vycentrování šnekového kola vzhledem k uložení. Čela ložisek na vnitřní straně byla zhotovena cca 1 mm silná a vymežila tak axiální vůli měsíční koule na minimum. Mírnou úpravou čepů - jemným opilováním nerovností, bylo dosaženo otáčení měsíční koule na čepích bez vůle a bez odporů.

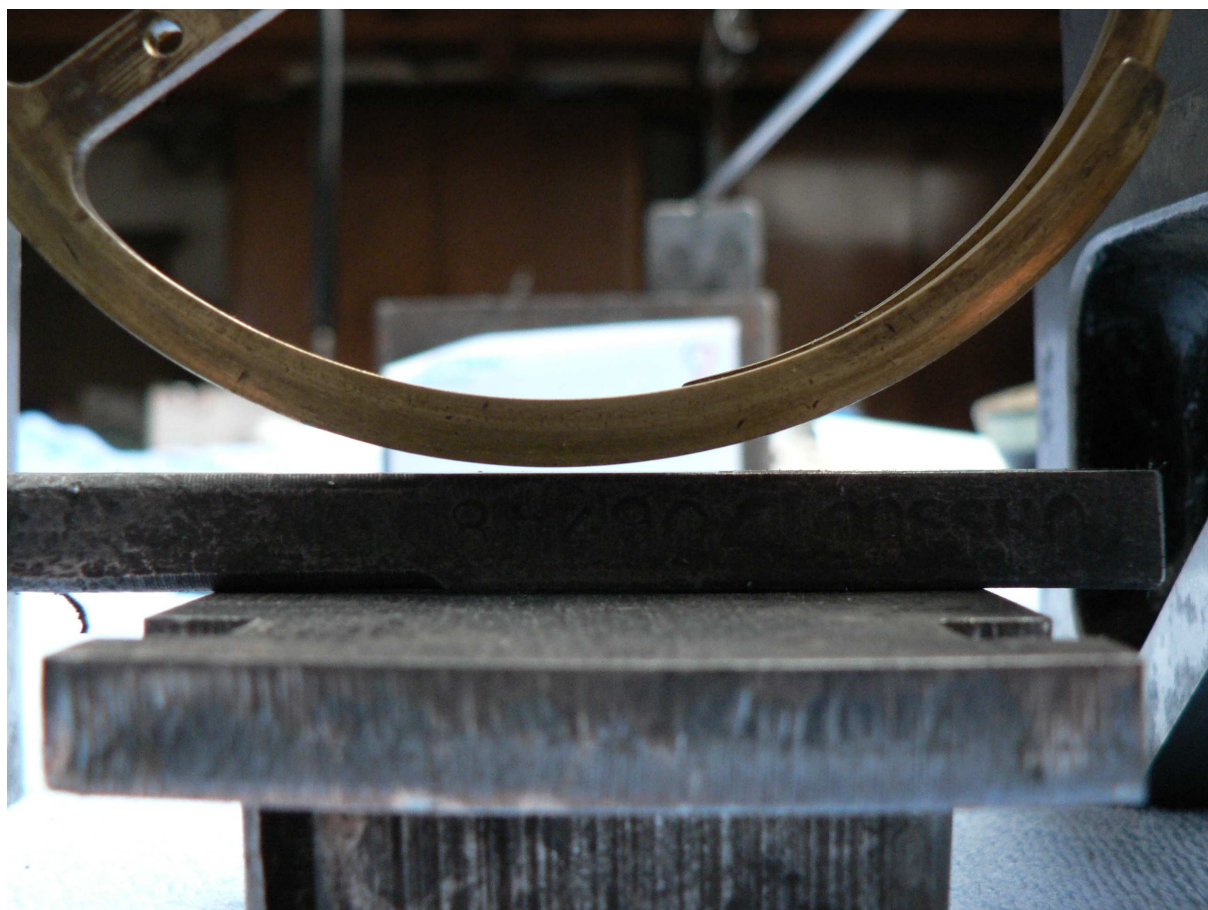
Segmenty dvouchodého šneku byly mírně excentrické, excentricita dosahovala místy cca 0,6 mm.

Průběžná kontrola vystředění šneku

Oba segmenty šneku byly vyrovnány mírným přihnutím do správného tvaru, zbylé nerovnosti byly zarovnány v soustruhu rychloběžnou brusku. Byla prováděna průběžná kontrola centrování šneku i měsíční koule v prizmatech.

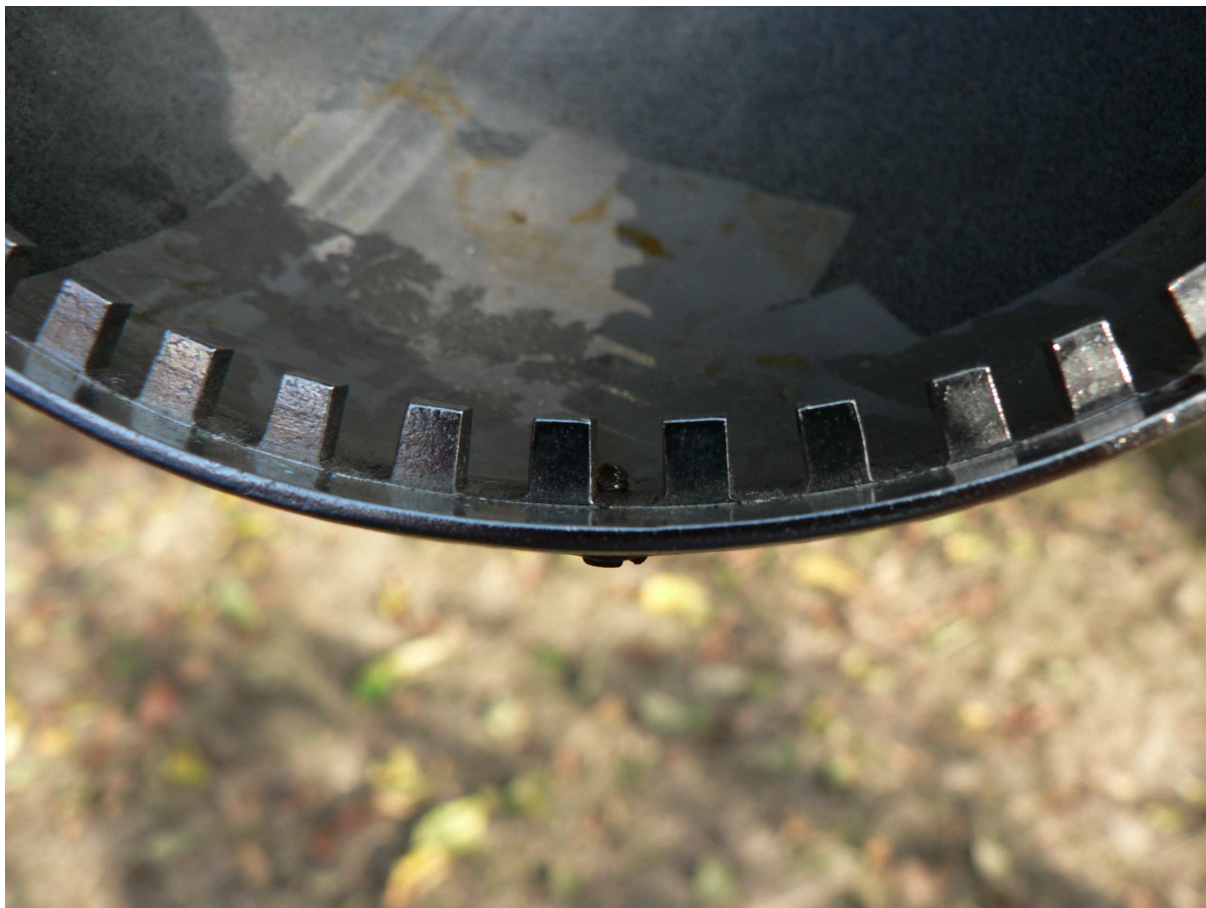
Do prostoru mezi zuby, kde se pohybuje dvouchodý šnek, zasahovaly na několika místech konce spojovacích šroubků.

Jeden ze šroubků vyčnívající mezi zuby šnekového kola v dráze šneku

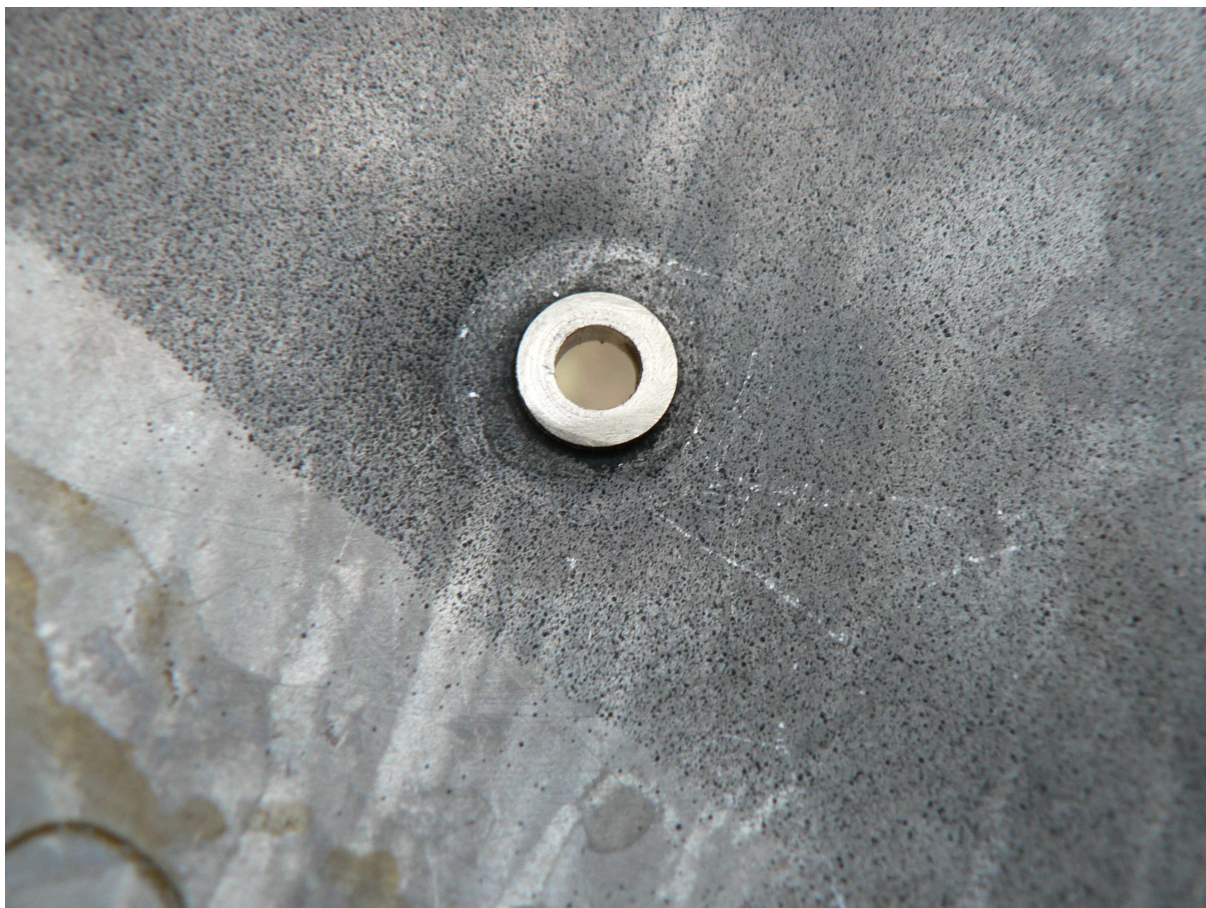
Nové ložisko v měsíční polokouli, pohled zevnitř

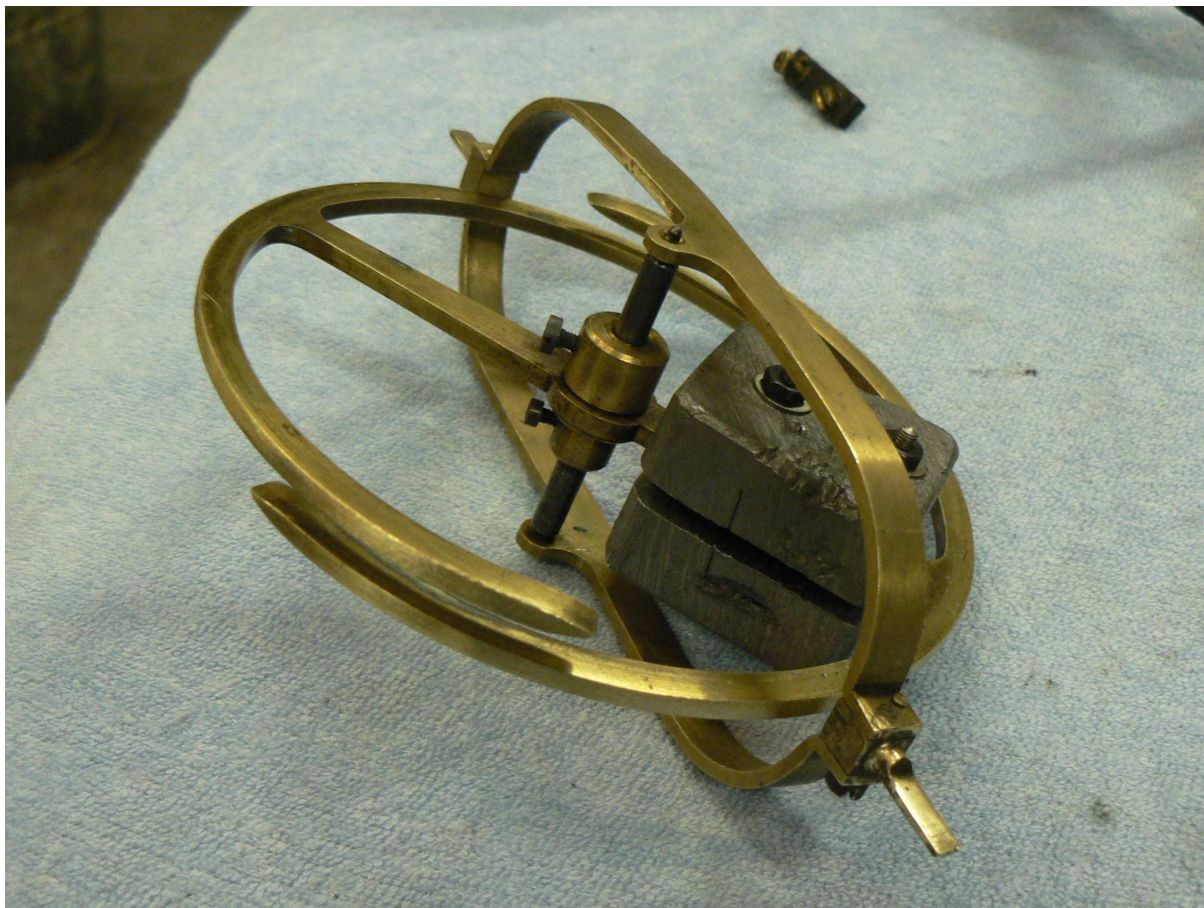
Upravený rám šneku a šnek před zpětnou montáží

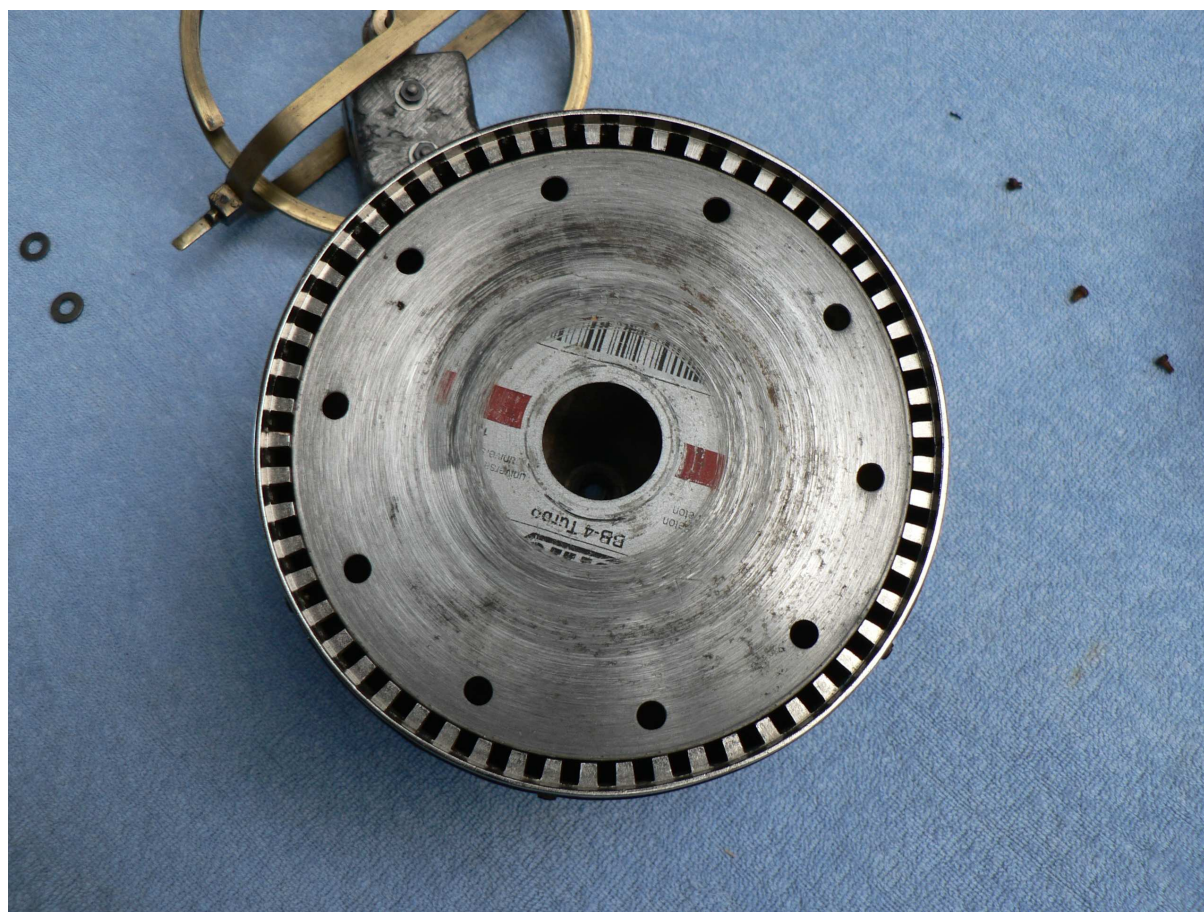
Prstenec s ozubením (šnekové kolo) byl zdeformován, neměl zcela kruhový tvar. Odchyłky od kruhového tvaru činily na obě strany místy více než 0,5 mm.

Průběžná kontrola kruhového tvaru šnekového kola během rovnání

Zdeformovaný prstenec šnekového kola byl vyrovnán do kruhového tvaru.
