# **RESTAURÁTORSKÁ ZPRÁVA**

## **OBNOVENÍ POHYBU KOHOUTA NA STAROMĚSTSKÉM ORLOJI A DALŠÍ PROVEDENÉ OPRAVY A ÚPRAVY MECHANISMU ORLOJE**

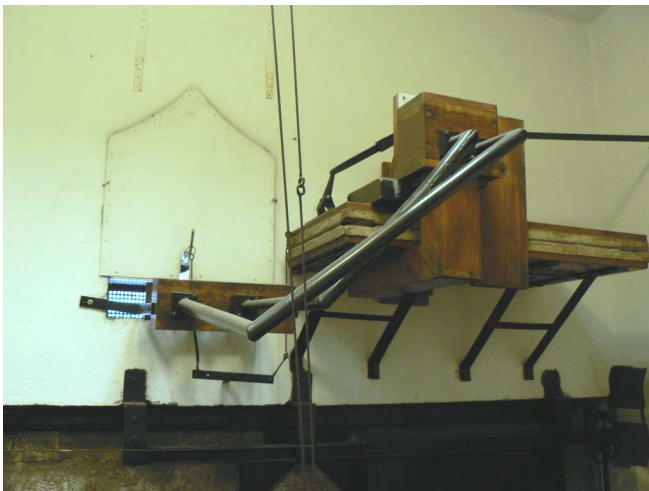
Měch s píšťalami - nástroj, který vydává zvuk napodobující kokrhání kohouta.

Pod ním vlevo dvojjzratná páka s táhly napojená na mechanismus pohybu křídel a hlavy uvnitř kohouta - původní stav.

Na obrázku vpravo je zjednodušené schéma strojku. Otáčení vaček zajišťuje závaží zavěšené na lanku navinutém na větším průměru dvojitého bubínku spřaženého jednosměrně s vačkami a osazeného na společné ose. Při zdvihu měchu se pomocí druhého lanka navinutém na menším průměru bubínku otočí dvojitý bubínek o 360 stupňů a zdvihne závaží. Při této fázi činnosti zůstává kohout bez pohybu. Během kokrhání kohouta, vyvolaného klesáním desky měchu, se lanový bubínek otáčí tahem závaží opačným směrem a s ním i obě vačky. Otáčení vaček generuje trojí zamávání křídel kohouta s nestejně vysokým zdvihem a současně trojí zdvihnutí hlavy. Lanko otáčející bubínkem během zdvihání měchu je spojeno s horní deskou měchu prostřednictvím ocelového ramene. Mezi rameno a lanko je vložena pružina a trhací pojistka z nerezového drátku 0,3 mm pro případ poruchy strojku.

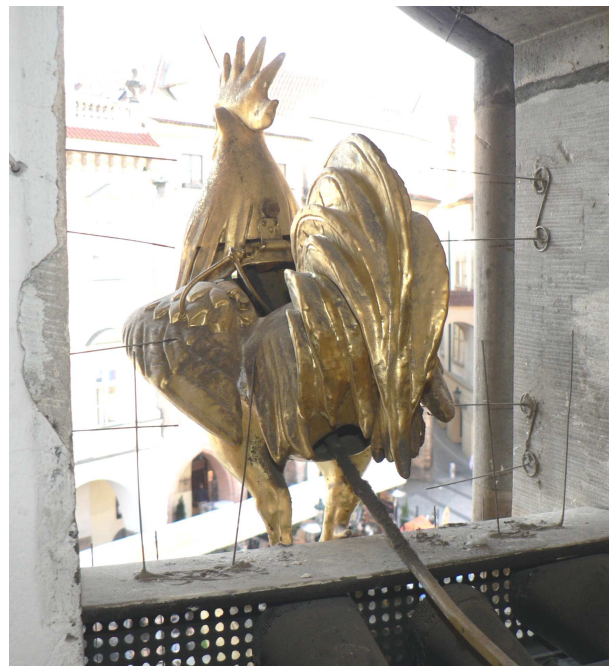
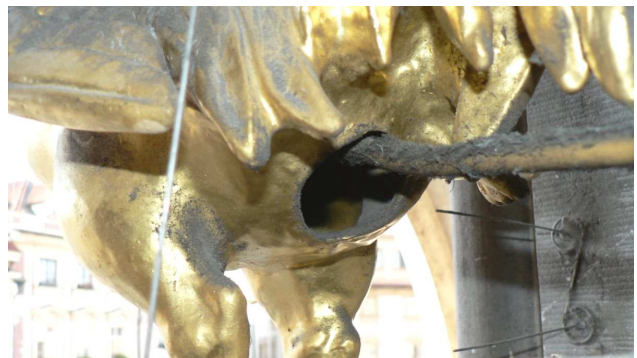
Kohout, původní stav

Vpravo detail příliš malého otvoru, kterým procházela páka zvedající hlavu a křídla

Kohout byl v roce 1948 zhotoven v jiné, realističtější formě a s jiným mechanickým řešením pohybu křídel a hlavy. Toto mechanické řešení bohužel pohyb křídel a hlavy nebylo schopno provést tak, aby bylo viditelné. Pohyb nebylo možné ani lépe seřídit, závada byla v nevhodné konstrukci mechaniky kohouta a v převodu od měchu jako zdroje pohybu. Pohyb páky způsobující pohyb křídel a hlavy byl téměř nemožný vzhledem k nedostatečné velikosti otvoru pod ocasem kohouta, kudy páka procházela. Celý pohyb kohouta byl omezen na velmi pomalé pozdvihnutí křídel (cca 12 mm) a hlavy po dobu zdvihání měchu a téměř stejně pomalý pohyb opačný během kokrhání - zvuku pískal poháněných vzduchem proudícím ze stlačovaného měchu. Pohyb křídel a hlavy kohouta tak nebyl patrný z prostoru pod orlojem ani při soustředěném pozorování.

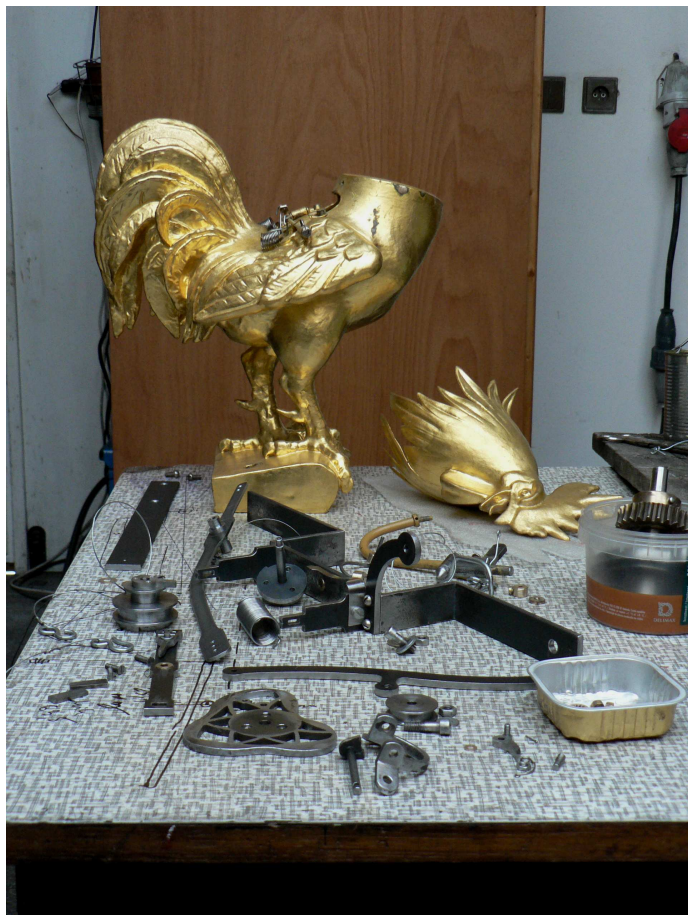
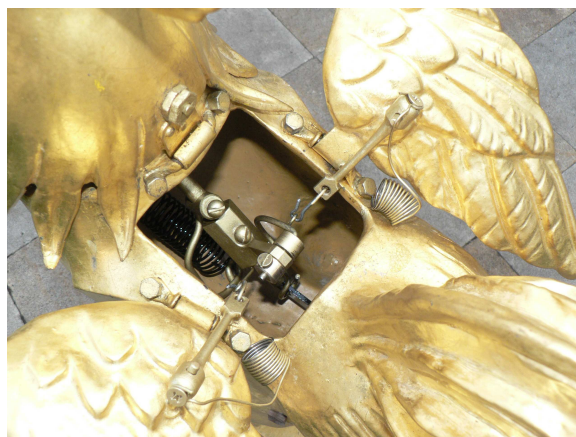
Práce na úpravě kohouta a zhotovení strojku. Vnitřní mechanismus kohouta po úpravě.

Pro navrácení pohybu kohoutovi byl upraven jednak vnitřní mechanismus kohouta - byla provedena změna uložení páky přenášející pohyb od měchu a upravena táhla pohybu křídly. Čep páky byl osazen do zadního otvoru v kohoutovi a váha hlavy (1,4 kg) byla odlehčena tažnou pružinou. Nerezovými pružinami byla odlehčena také váha křídel.

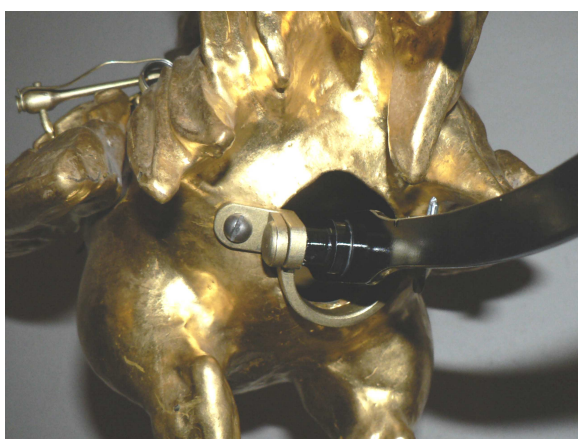
Nové uložení čepu ovládací páky kohouta dovolující zvětšení pohybu křídel a hlavy bez nutnosti rozšiřování otvoru, kterým páka prochází.

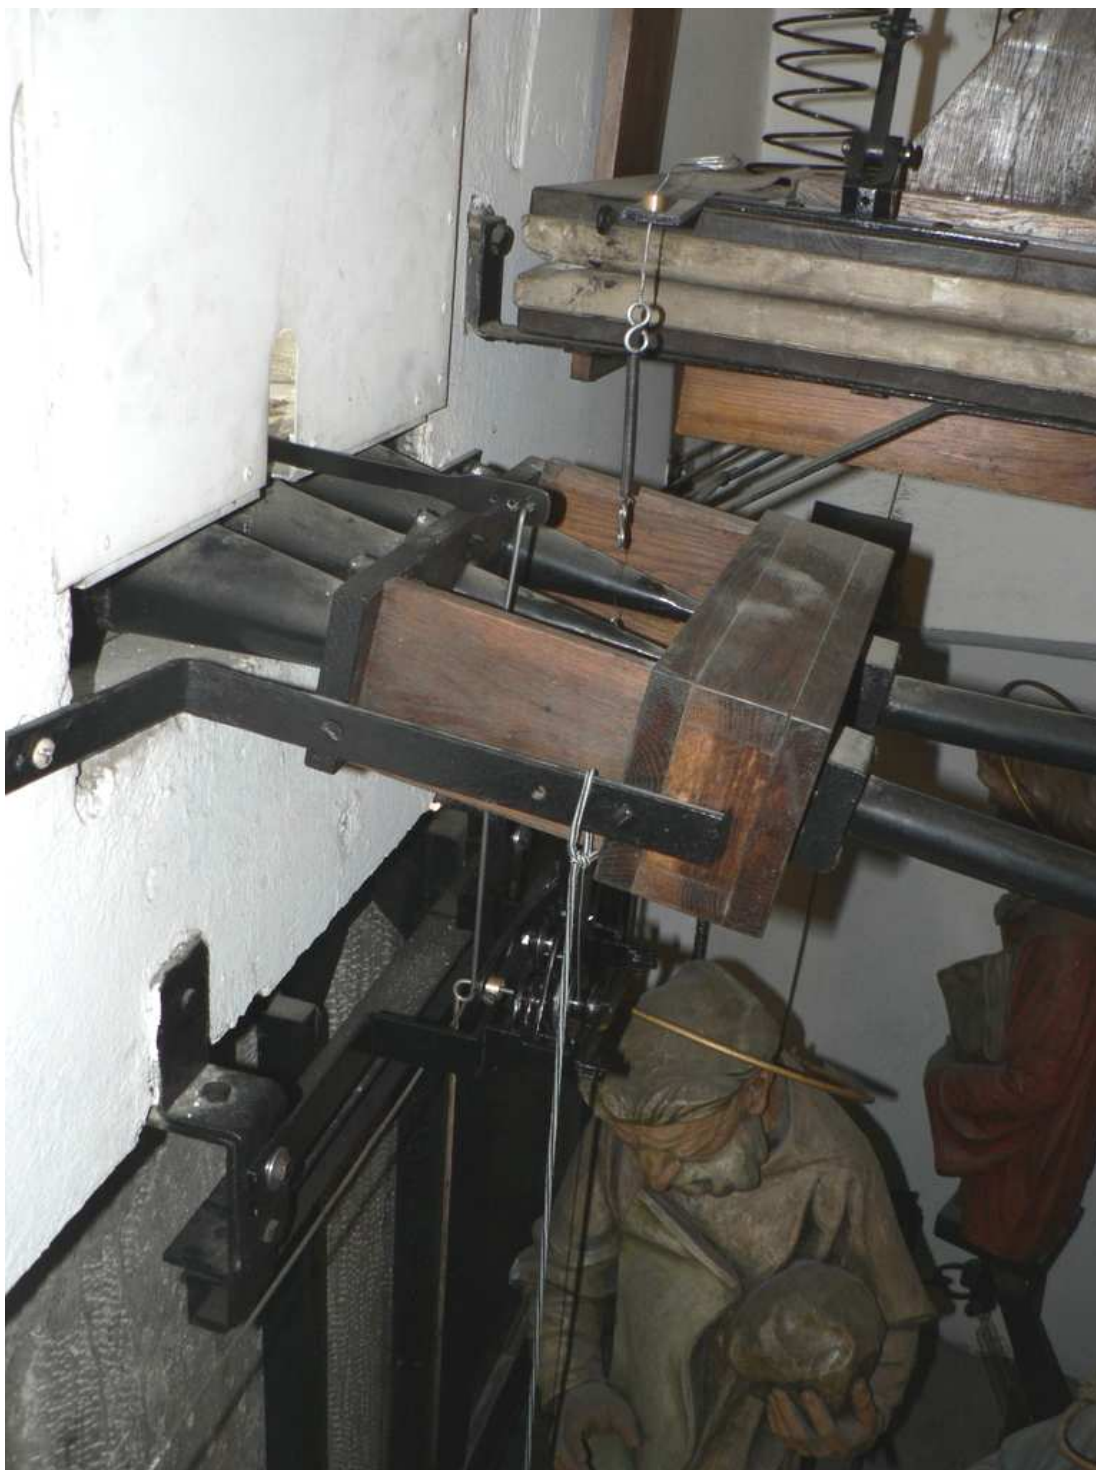
Celková situace po úpravě

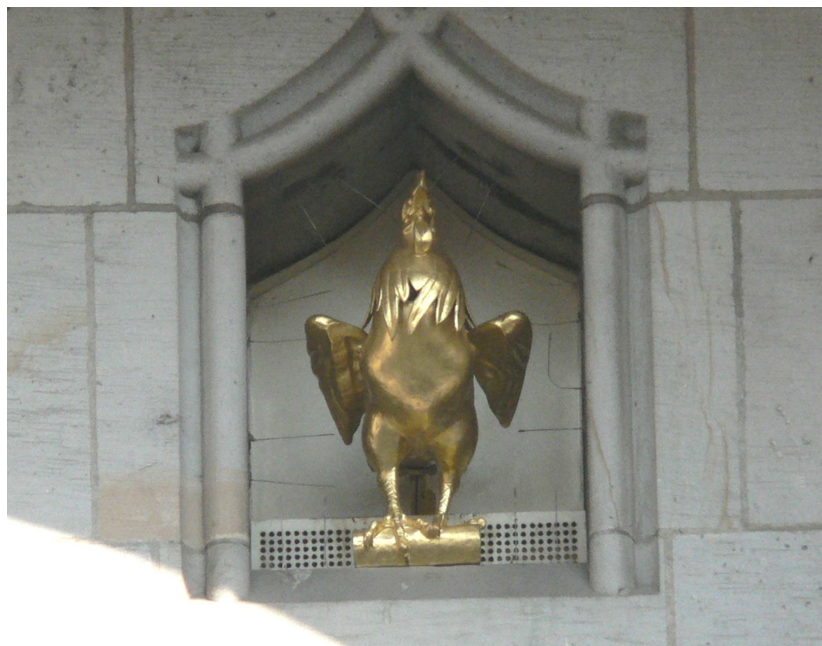
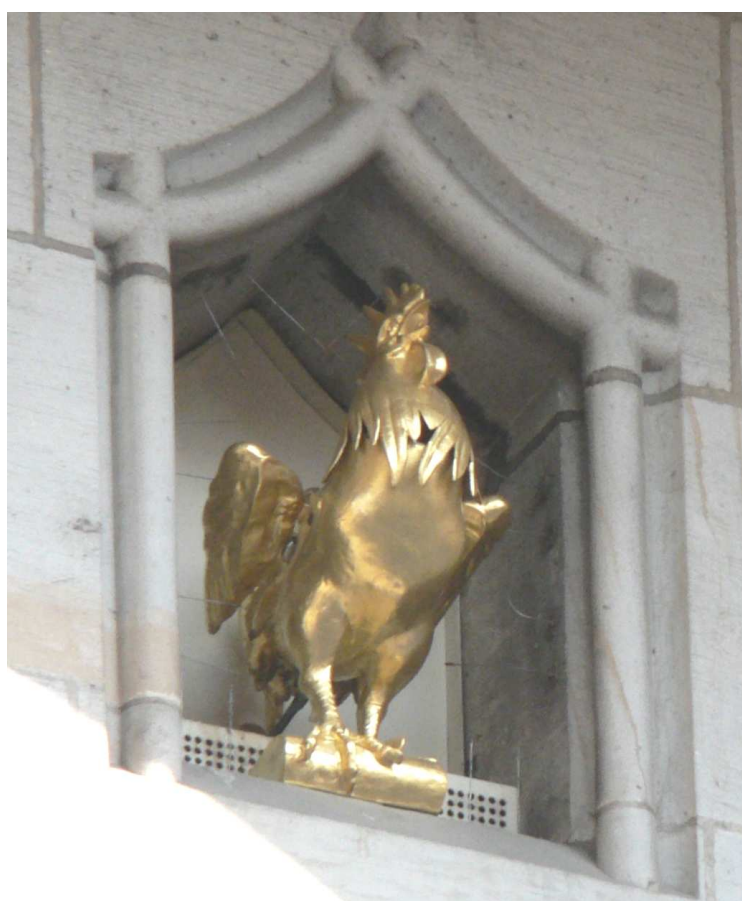
Kohout se zdviženými křídly

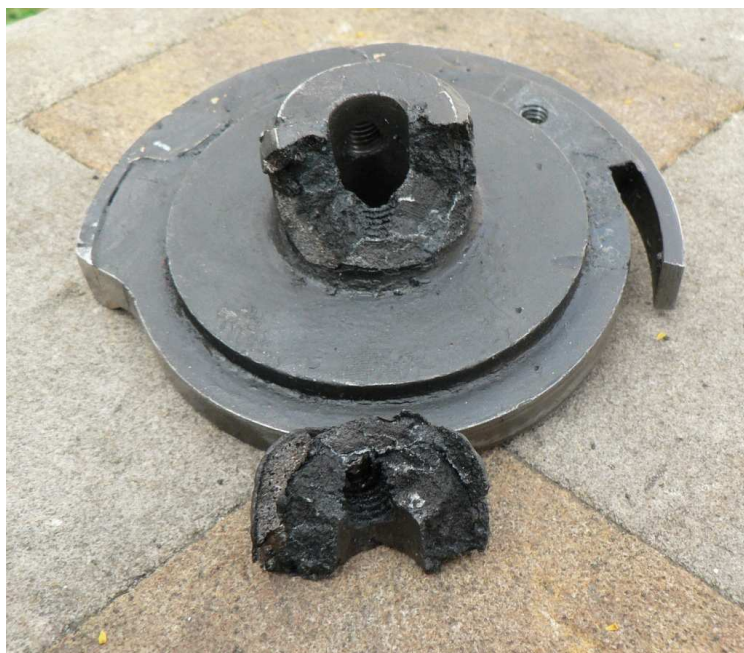
Stav vačky před opravou

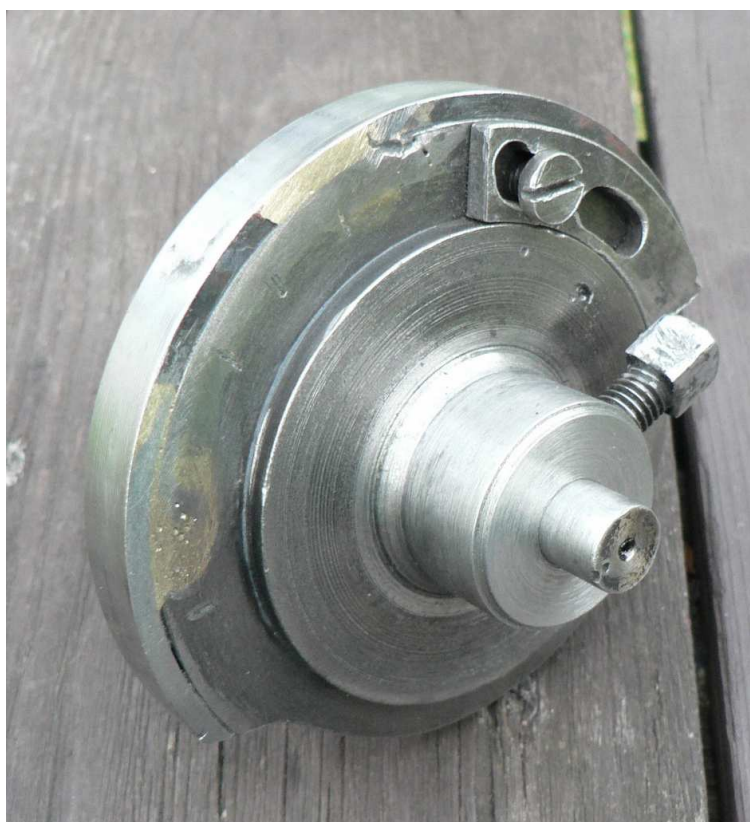
Stav vačky po opravě

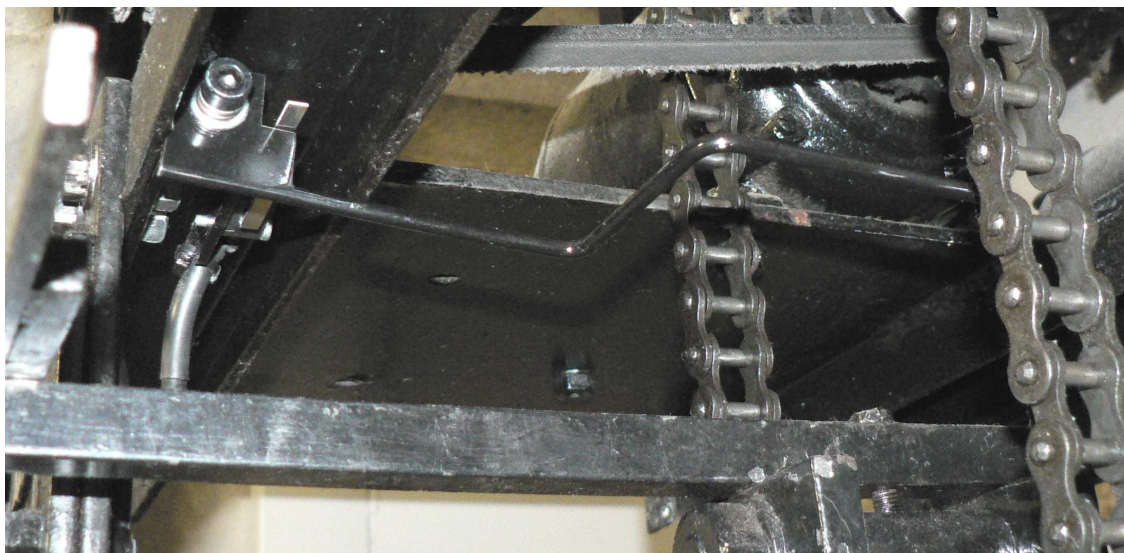
Detail jednoho ze tří koncových spínačů. Spínač je skrytě osazen do vnitřku U profilu rámu natahovacího stroje. K jeho upevnění byly využity stávající šrouby konstrukce rámu.

Při jakékoli poruše, která by měla za následek nerozepnutí stykače příslušného elektromotoru rtuťovým relé, bude stykač rozepnut havarijním spínačem. Havarijní spínač po rozepnutí záměrně zůstane v rozepnuté poloze do odstranění poruchy. Po odstranění příčiny selhání normálního vypnutí chodu elektromotoru se vrátí havarijní spínač do sepnuté polohy ručně.

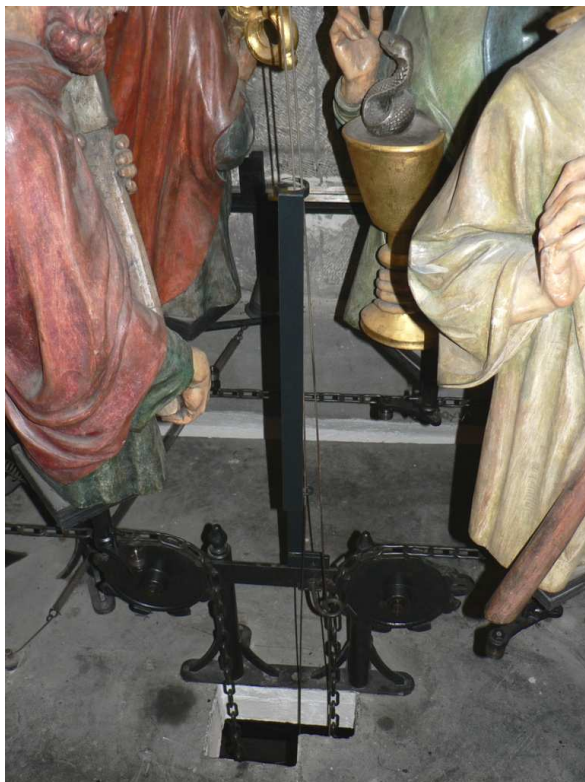
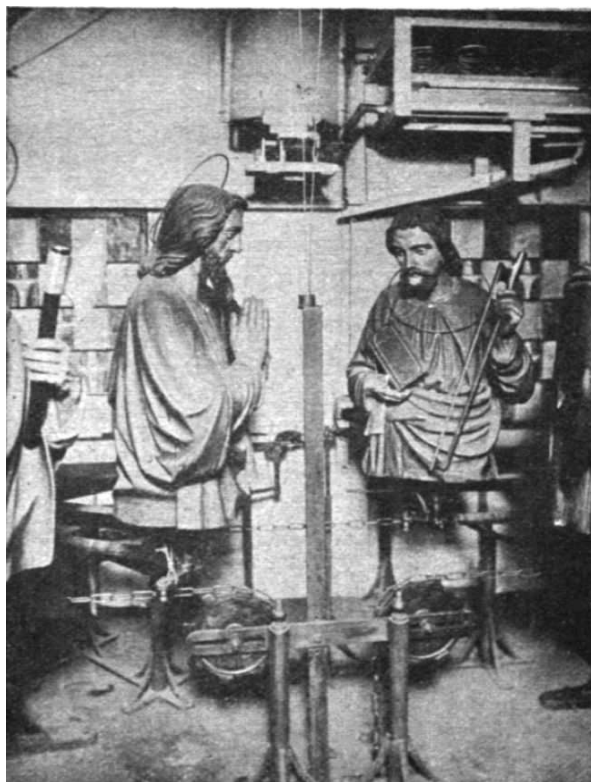
Vodítko zabraňuje odírání některých partií dřevěných soch apoštolů táhlem při vyzvánění apoštolského stroje. Obdobné vodítko před rokem 1945 na orloji bylo (fotografie je z knihy Staroměstský orloj v Praze, PH. DR. Václav Rosický, 1923).

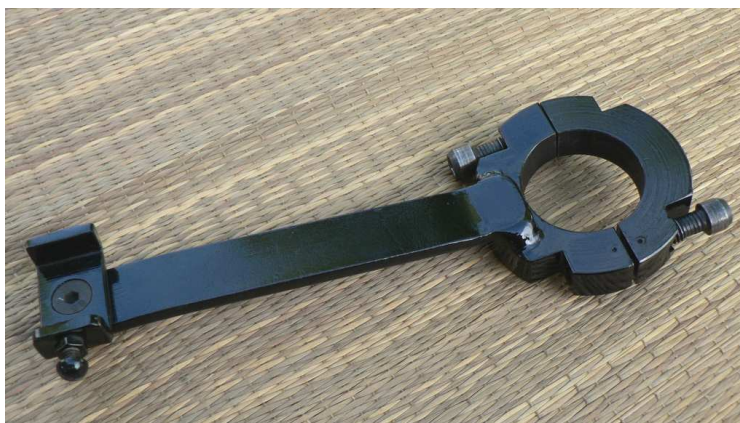
Nově zhotovená spojka hřídele kalendářní desky s hřídelí ozubeného kola

Dosavadní řešení spoje hřídele kalendářní desky s hřídelí ozubeného kola kalendária pochází s největší pravděpodobností z roku 1865, kdy byla zhotovena nová deska kalendária a změněno její uložení.

Mechanické spojení mezi hřídelí původního ozubeného kola a hřídelí nové desky kalendária nebylo schopno přenést značné torzní síly a vznikaly zde neodstranitelné vůle. Poměrně slabá původní hřídel ozubeného kola (o průměru cca 23 mm) je zde vsazena do duté hřídele kalendářní desky. Obě hřídele jsou provrtány napříč a spojeny ocelovým kolíkem. Torzní síly vznikající při pootáčení a především zastavování otáčivého pohybu kalendářní desky přesahovaly pevnostní limity takto provedeného spoje z důvodů jeho příliš malých rozměrů a vlastností použitého materiálu. Spoj byl možná až později doplněn o aretační šroub, tento šroub ale pevnost spoje natrvalo neposílil.

Nové řešení spočívá v přenosu torzních sil z hřídele kalendářní desky přímo na paprsek ozubeného kola. Na hřídeli kalendářní desky je pak spojovací součást upevněna na jejím dostatečně velkém průměru pevnou objímkou. Objímka je zajištěna proti posunutí na hřídeli nejen pevným utažením, ale také využitím původního spojovacího kolíku, který je zapuštěn do vyvrtané díry v těle nové objímky.

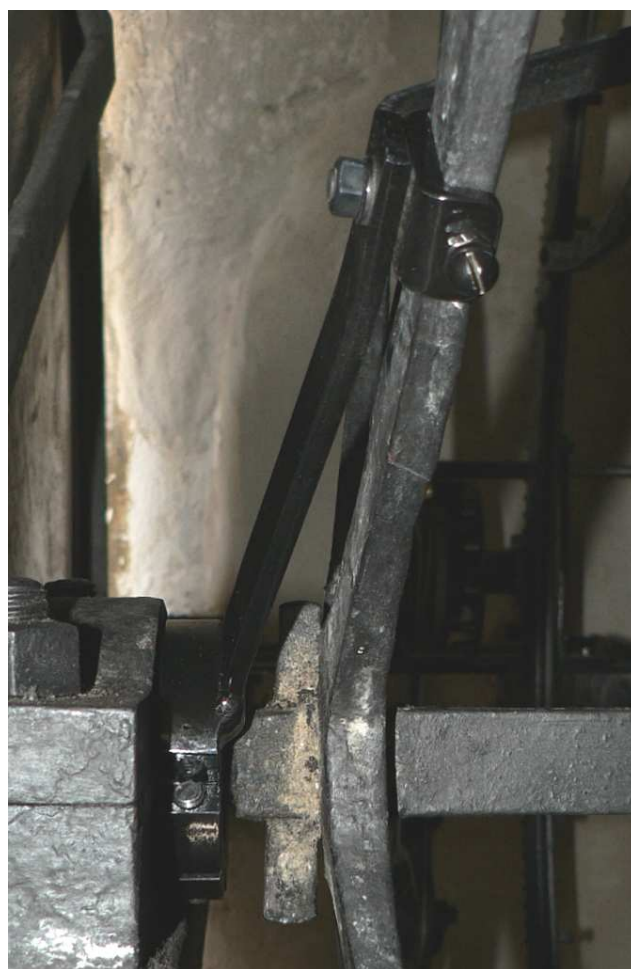
Detail nového spojení hřídele kalendářní desky s ozubeným kolem.
